様式1 厚木市報道資料

(制度、その他一般等)	発 信 日 令和5年12月25日				
令和5年8月に発生した立体駐車場火災の出火原因について					
1 概 要	<p>令和5年8月20日に発生した立体駐車場火災の出火原因についてお知らせします。</p> <p>1 発生日時など 出火時刻：令和5年8月20日14時40分 覚知時刻：同日14時46分 鎮圧時刻：同日18時17分 鎮火時刻：同日18時41分</p> <p>2 発生場所 住所：厚木市下荻野1200-13 名称：株式会社マルハン マルハン厚木北店 立体駐車場</p> <p>3 出火建物概要 構造：鉄骨造（準耐火構造）（二層三段の自走式駐車場） 階数：地上2階建て（屋上あり）</p> <p>4 火災の概要 本火災はマルハン厚木北店の立体駐車場、延べ面積7,963.06㎡のうち、2階部分の3,916.41㎡並びに1階に駐車していた車両3台、2階に駐車していた車両148台及び屋上に駐車していた車両2台が焼損したものの。</p> <p>5 被害状況 (1) 人的被害 なし (2) 物的被害 立体駐車場 全焼1棟、焼損車両台数 153台</p> <p>6 発見及び通報状況 利用客が駐車場内を走行中、2階に駐車していた車両から炎が出ているのに気が付き、110番通報し、その後、110番センターから119番通報が入ったもの。</p> <p>7 出火原因 (1) 出火場所 駐車場2階中央付近に駐車中の車両から出火したものの。 (2) 出火原因 走行中及び走行直後に高温となっていたエキゾーストマニホールド付きターボチャージャーのエキゾーストマニホールド上に、エンジンオイルが付着し出火したものと推定する。 なお、エキゾーストマニホールド上にエンジンオイルが付着した経緯は、特定に至らなかった。 ※ 本調査結果は、車両構造の欠陥や整備不良の有無に言及するものではないため、報道の際はご留意願います。</p>				
2 本資料の 問合せ先	<table border="1"> <tr> <td data-bbox="384 2018 512 2074">部課名</td> <td data-bbox="512 2018 1476 2074">消防本部 北消防署（署長 田中 寿男）</td> </tr> <tr> <td data-bbox="384 2074 512 2130">電話</td> <td data-bbox="512 2074 1476 2130">（046）241-6111</td> </tr> </table>	部課名	消防本部 北消防署（署長 田中 寿男）	電話	（046）241-6111
部課名	消防本部 北消防署（署長 田中 寿男）				
電話	（046）241-6111

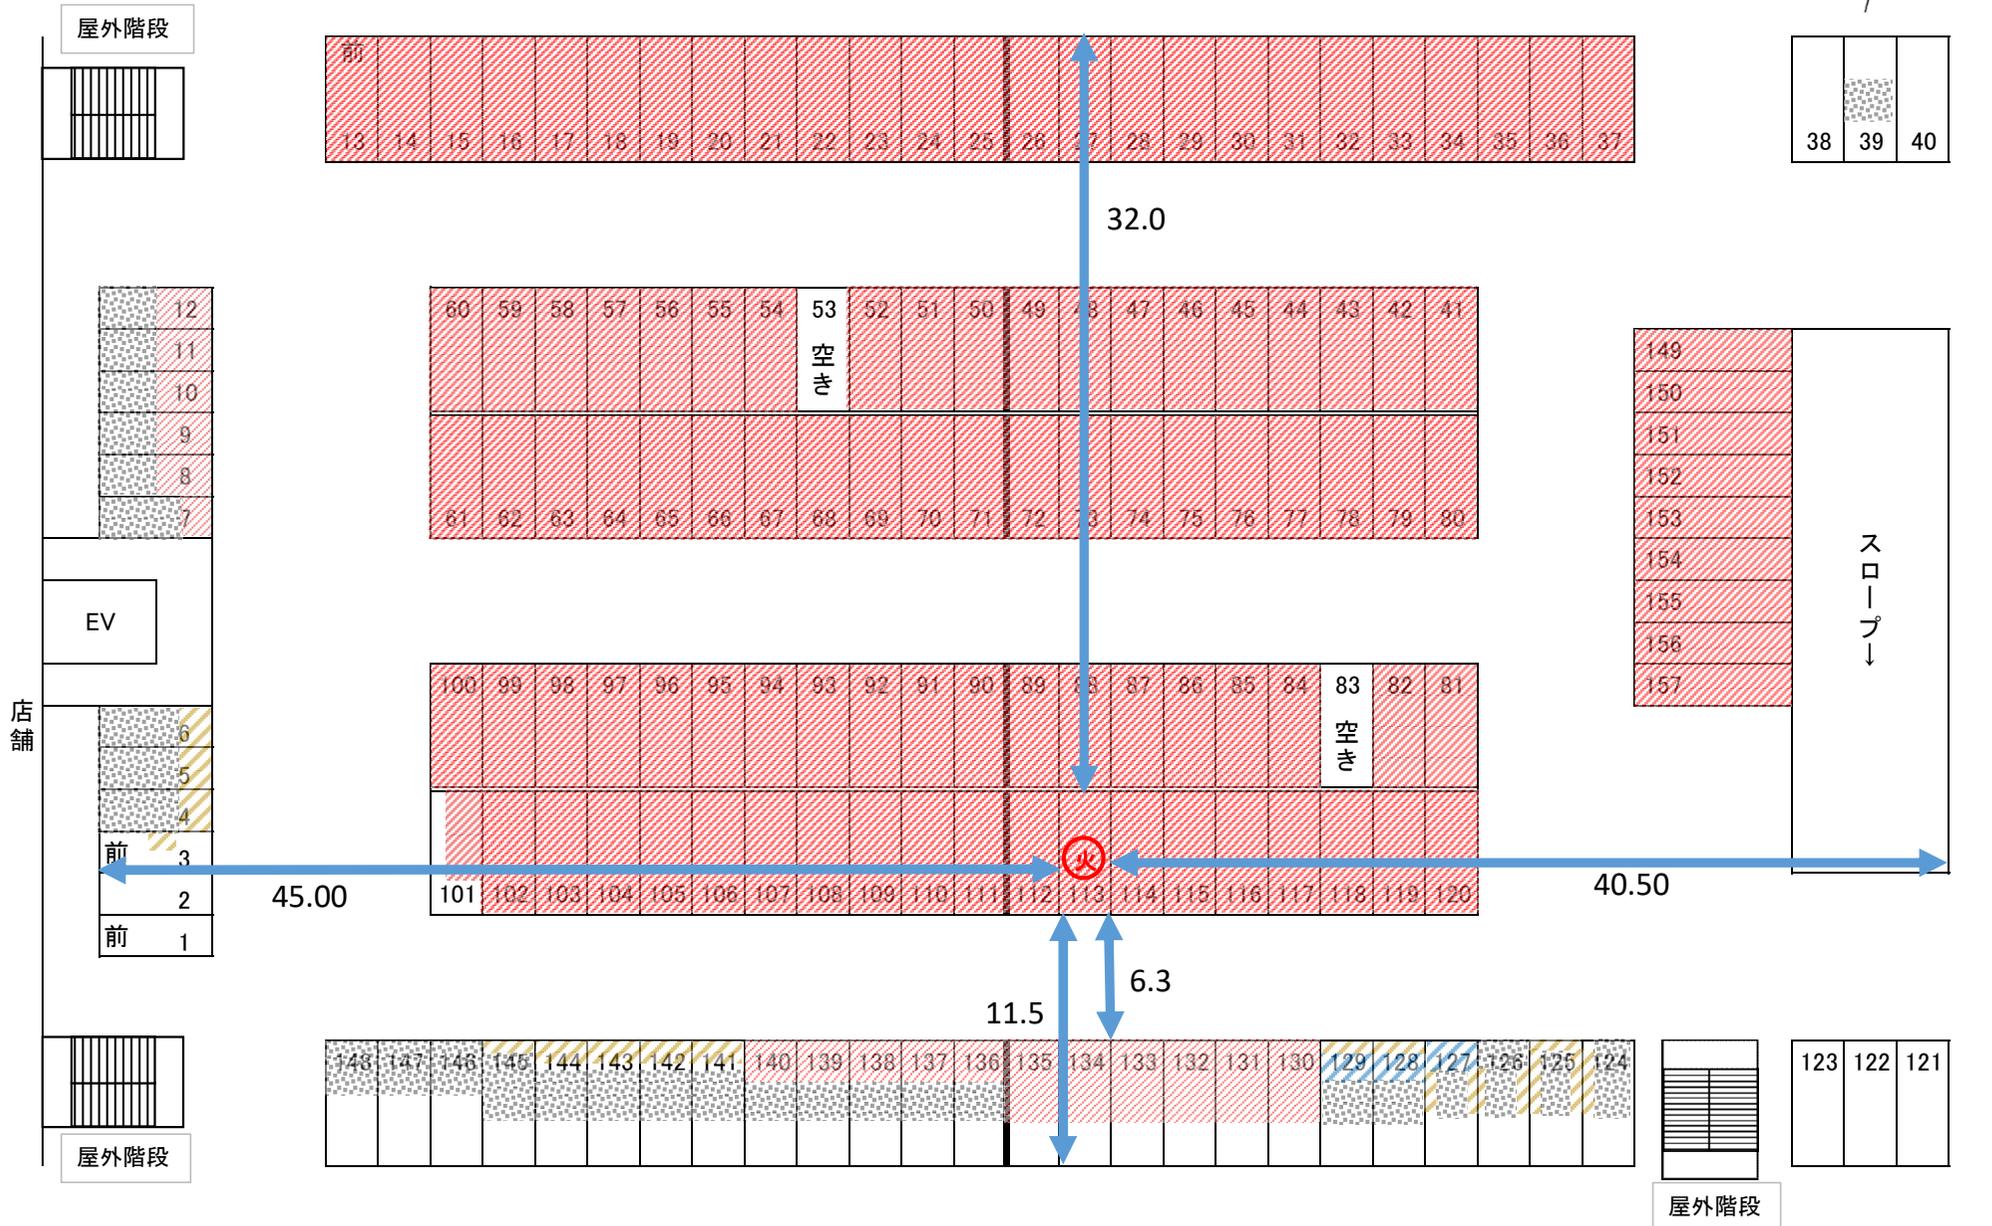
立体駐車場2階 駐車車両焼損等状況

出火車両

焼損

溶融

変色

汚損

無着色・・・損害なし
