応急危険度判定士を派遣

平成 28 年熊本地震で被災した住宅などの危険度を判定するため、厚木市から応急危険度判定士の資格を持つ建築指導課の職員 2 名を被災地に派遣しました。

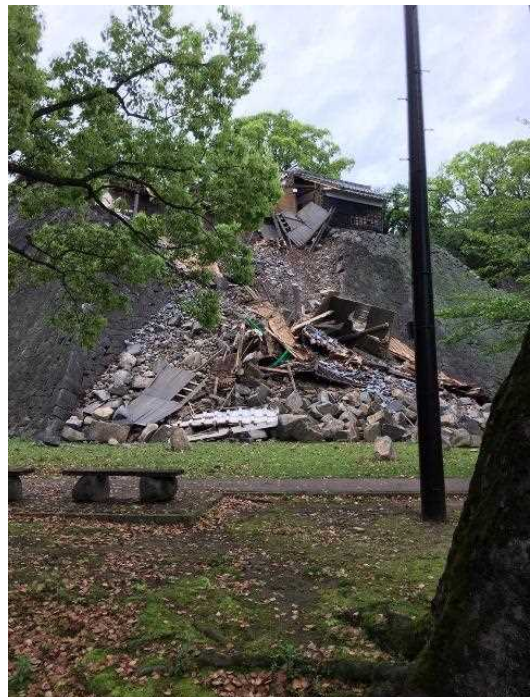
15 時に熊本市役所へ到着し、周辺を視察しました。熊本城は、石垣が崩れ、やぐらが倒壊。道路は擁壁が崩れて、車線規制されているところもありましたが、おおむね普通に通行できていました。コンビニでは食料品を含め普段通り営業していました。

崩壊した熊本城

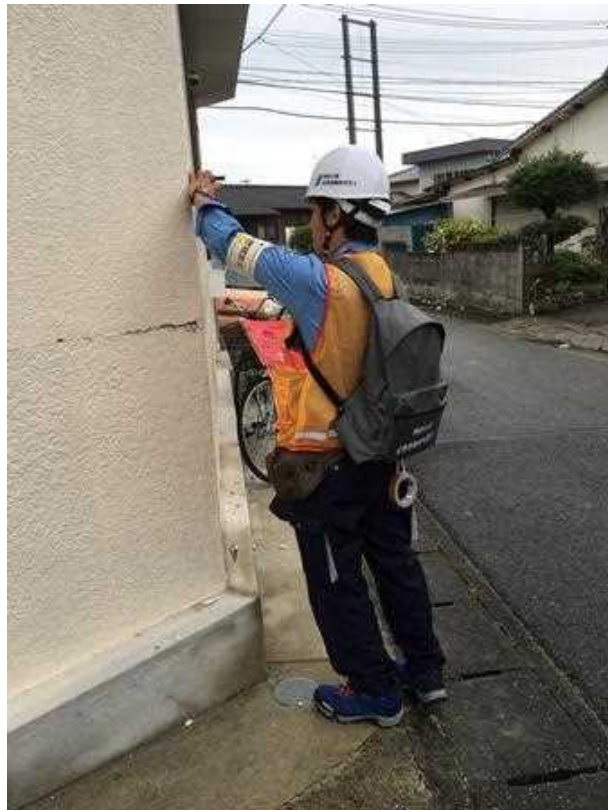
調査した建物には、外壁の亀裂があったり、若干の傾きがあったりと危険な状態のものが多くありました。家の周囲も屋根瓦が破損して落下したり、ブロック塀が倒れていたりしていました。

住民の方に話を聞くと、14 日の前震で外壁にひびが入り、16 日の本震でその部分が大きな亀裂となって一部が剥がれ落ちてきたそうです。瓦の落下もあったので、不安になって熊本市役所に要請をしたとのことでした。

傾きや亀裂などを確認

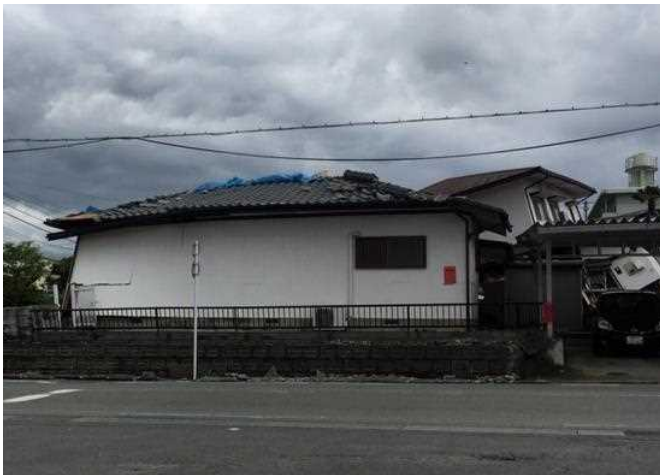
判定したのは全て木造住宅です。宅地造成が行われた場所では、盛り土の土留めが傾いたため地盤が沈下し、建物の窓枠に歪みができたり、地面に亀裂ができていたりする場所がありました。

また、屋根瓦が破損し落下していたり、ブロック塀が倒れていたりするなど、建物の周囲は、がれきで埋め尽くされている状況でした。

地震により亀裂の入った建物
