3 水質汚濁の概要

(2) 河川水質調査

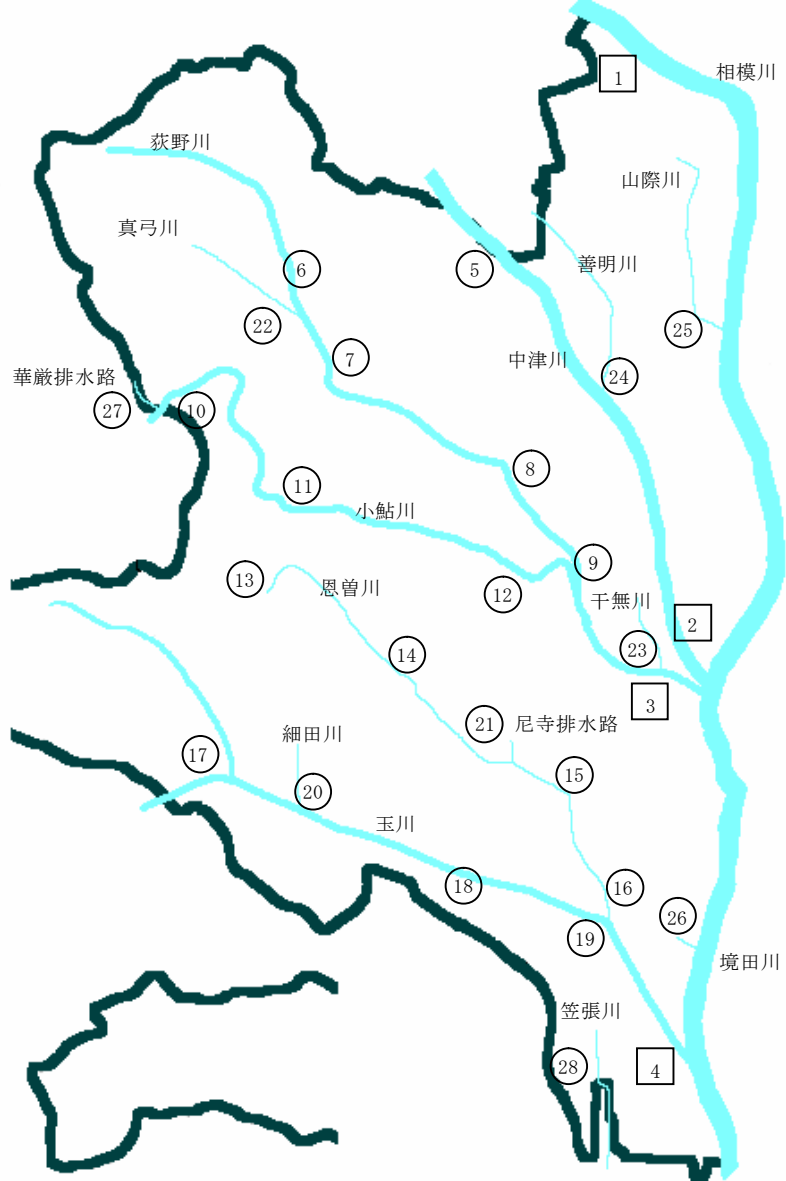
図-7) 河川水質調査採水地点図

※地点Noは、50ページの図-7の番号に対応

No	採水地点名	No	採水地点名	No	採水地点名
1	相模川	11	小鮎川中流 1	21	尼寺排水路
2	中津川	12	小鮎川中流 2	22	真弓川
3	小鮎川	13	恩曾川上流	23	干無川
4	玉川	14	恩曾川中流 1	24	善明川
5	中津川上流	15	恩曾川中流 2	25	山際川
6	荻野川上流	16	恩曾川下流	26	境田川
7	荻野川中流 1	17	玉川上流	27	華厳排水路
8	荻野川中流 2	18	玉川中流 1	28	笠張川
9	荻野川下流	19	玉川中流 2	□1~4 は常時監視調査地点 ○5~28 は市内河川調査地点	
10	小鮎川上流	20	細田川
