# 個別施設計画 【橋梁編】

令和3年3月

厚 木 市

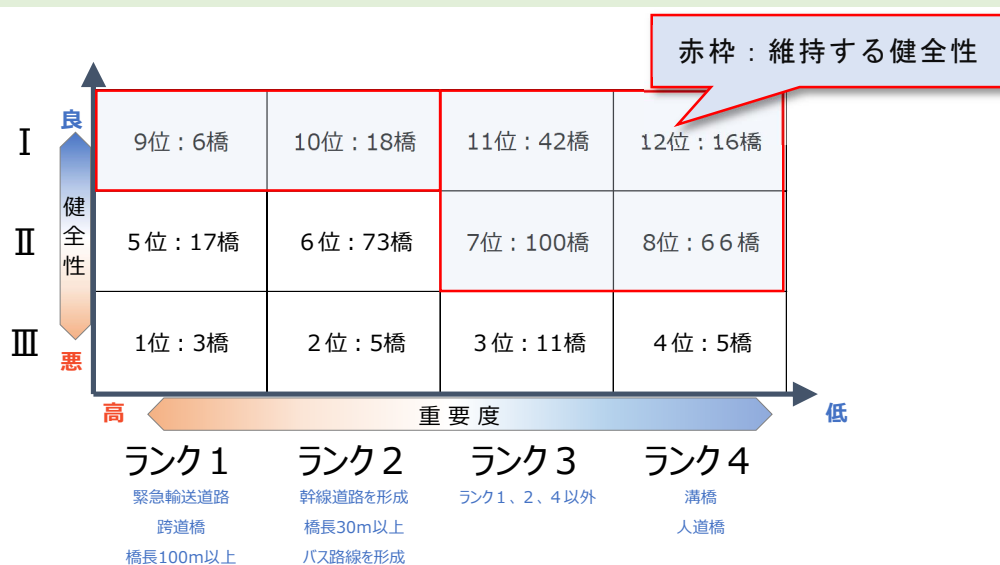
図 2 3.1 橋梁の対策優先順位マトリクス表

第 1 2 章 対策優先順位は、健全性と重要度を用いた下図のようなマトリクス表により、まずは橋梁をグループ単位で設定します。

第 1 3 章 重要度ランクは 4 段階に設定します。

第 22 章 重要度ランク 1、2 は、予防保全の観点から健全性Ⅰを維持する（健全性Ⅱで補修する）方針とします。

第 23 章 重要度ランク 3、4 は、健全性Ⅲにさせないことを目標とし、健全性Ⅱを維持する方針とします。
